# **Valutazione della qualità ambientale del corridoio fluviale del torrente Tassobbio (RE)**

**Fabio Chierici**

*Questa ricerca presenta i risultati di un'indagine mirata alla valutazione dello stato ambientale dell'ecotono ripario. La zona studiata è il bacino idrografico del torrente Tassobio (RE) posto nel medio Appennino Emiliano. La mappatura ha comportato la compilazione di 49 schede di rilevamento dell'indice fisionomico Riparian Channel and Environmental Inventory Modificato (RCE-2). I giudizi scaturiti dall'analisi e dall'elaborazione dei risultati confermano la validità della metodologia adottata. Si sono infatti ottenute importanti indicazioni sul grado d'integrità delle funzioni ecologiche svolte dal corridoio vegetale e sui modi di gestione di queste aree di confine.*

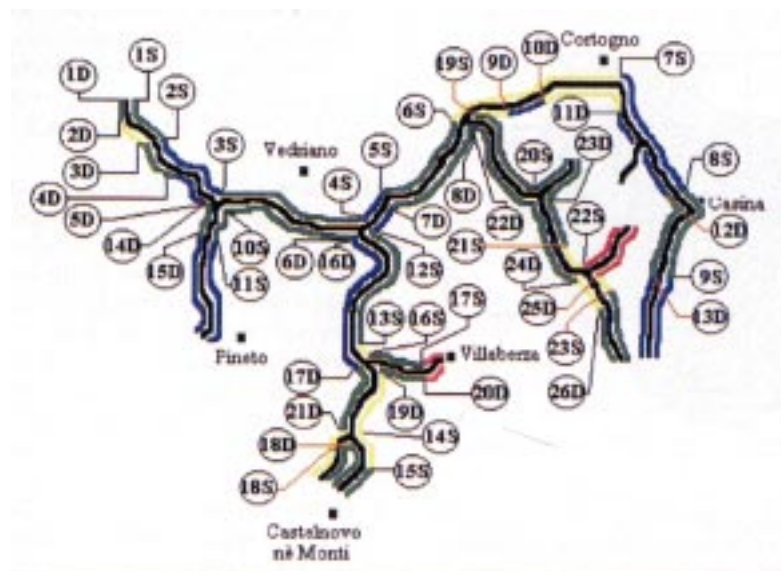
Fig. 2 - Localizzazione delle sezioni indagate e rappresentazione grafica dei risultati.

Nella tabella 2 si riportano i punteggi relativi alle sezioni indagate, mentre in figura 2 è mostrata una visione complessiva delle informazioni.

La qualità ambientale del corridoio fluviale è molto buona: circa l'80 % dei 90 km di sponde esaminate rientrano nella I e II classe.

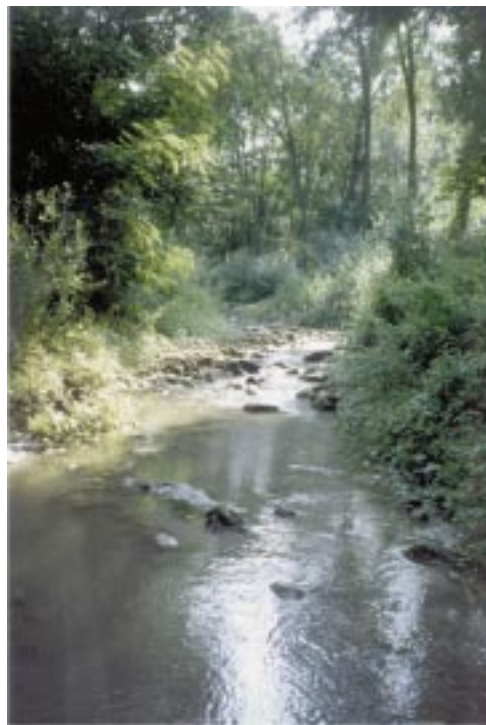
Foto 1 - Il rio Maillo in località Molino Ferrari a circa 1,5 km dalla foce. La fascia riparia è ben strutturata e ricca di salici arbustivi, robinie e alberi igrofilo.

In molti tratti è presente la caratteristica disposizione scalare della vegetazione legnosa (Foto 1). Dalla riva verso l'entroterra s'incontrano salici (*Salix* spp.) a struttura bassa - arbustiva e quindi a portamento arboreo. La principale essenza rilevata nel seguente bosco igrofilo è il pioppo bianco (*Populus alba*) accom-

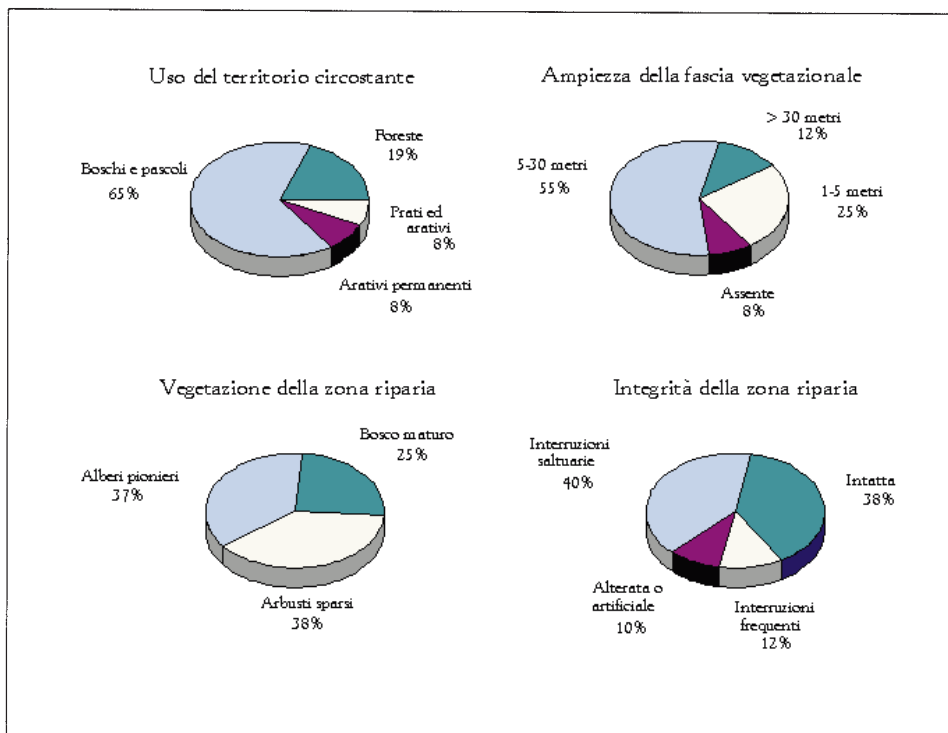
Fig. 3 - Uso del territorio e caratteristiche della fascia vegetazionale.

Le prime quattro domande riguardano aspetti dell'ecologia del paesaggio (Fig. 3). L'uso del territorio, l'ampiezza e il tipo di vegetazione riparia sono analizzati come elementi influenzanti la qualità

complessiva dell'ambiente fluviale. Il valore medio dell'ampiezza della fascia vegetazionale si pone per oltre la metà delle sponde esaminate intorno ai 10-15 metri. Questa larghezza è sufficiente per assicurare la conservazione della natura e l'efficacia della funzione tampone nei confronti dell'apporto dei nutrienti (Petersen R.C., 1992; Maiolini, 1996).

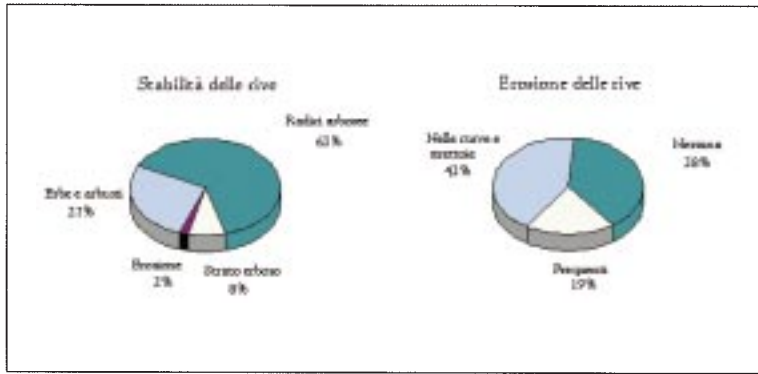
Fig. 4 - Struttura fisica e stabilità delle rive.

va dell'acqua (Fig. 4). Le situazioni di dissesto di piccola e media significatività vanno principalmente ricollegate a situazioni geomorfologiche che presentano almeno una delle seguenti caratteristiche: elevata pendenza, presenza di affioramenti litoidi sciolti, vegetazione scarsa.

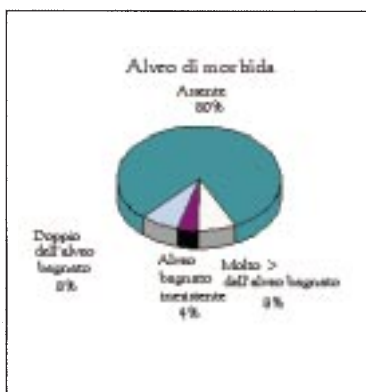
Fig. 5 - Tipologia dell'alveo.

L'obiettivo indiretto della domanda numero 5 è l'individuazione della variazione stagionale della portata idraulica (Fig. 5). La bassa pendenza media che caratterizza il corso idrico principale permette la discreta divagazione delle acque all'interno di una sezione relativamente ampia in grado di veicolare anche portate idriche molto elevate in periodi ricchi di precipitazioni atmosferiche. L'assenza nella maggioranza dei casi dell'alveo di morbida non è quindi da imputare ad una scarsa dinamicità stagionale della portata che ha un tipico andamento torrentizio.

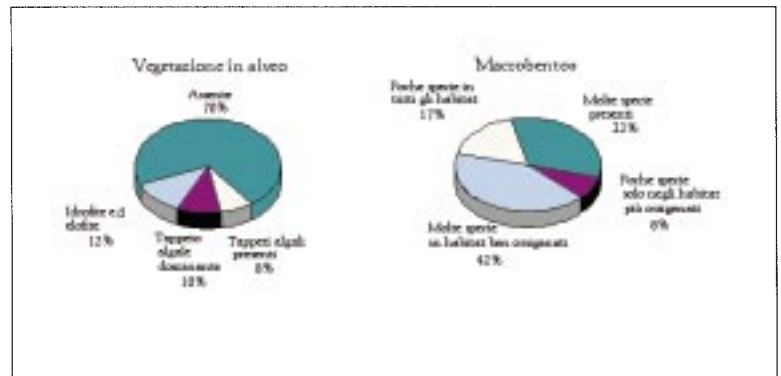
Fig. 7 - Vegetazione acquatica e macrobentos.

Attraverso l'analisi della vegetazione acquatica presente (per un ap-

profondimento sui popolamenti vegetali delle acque correnti si rimanda a Dell'Uomo, 1986) è possibile valutare l'entità dell'ombreggiamento che per corsi d'acqua con larghezza minore di 5 metri è in stretta relazione con la presenza o l'assenza di un'adeguata area riparia.

La massiccia esistenza di tappeti algali riscontrata nel tratto terminale del Tassobio è legata alla presenza di una notevole radiazione luminosa, imputabile ad un'elevata insolazione, alla maggior dimensione della sezione e alla mancanza della vegetazione terrestre ripariale.

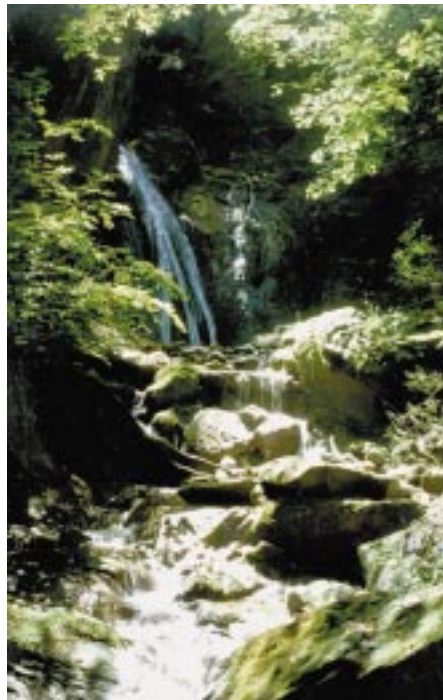
Foto 2 - Il torrente Tassaro in prossimità della cascata.

Per il Tassaro esiste una concessione demaniale per salvaguardia naturalistica al Fondo per l'Ambiente Reggiano Pro Natura Reggio Emilia. È stata infatti rilevata una tabellazione che consente l'accesso all'area solamente per finalità di studio e tutela dell'ambiente naturale. Il bacino del Tassaro può essere eletto ad "eden" della Val Tassobbio. Si tratta infatti di una piccola area (9 km<sup>2</sup> circa) caratterizzata principalmente da pendii scoscesi sui quali risiede una fitta vegetazione. Di particolare interesse naturalistico la cascata (Foto 2) considerata tra le più rilevanti della
